Inventaire & Sondage Subaquatiques

MOUSSEAUX-sur-SEINE EP 1

Pierre de SIMON

Dates d'intervention : entre Juillet et Septembre 2018

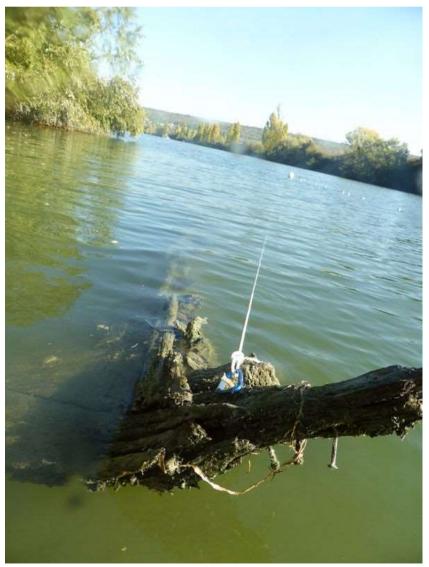
À ce stade on pouvait confirmer que le bordé était à franc bord avec une proue fine et élancée reposant sur une quille. La partie tribord avant semblait encore en place et remontait vers la surface, les fonds étaient recouverts d'objets les plus divers alors que la partie bâbord semblait inexistante.

Figure II-4: Vue de l'épave depuis la proue

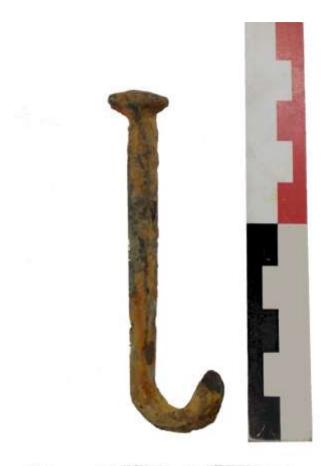
Le bordé a été fixé à l'aide de clous forgés enfoncés de l'extérieur vers l'intérieur puis recourbés.

Figure II-6: Clou de fixation du bordé

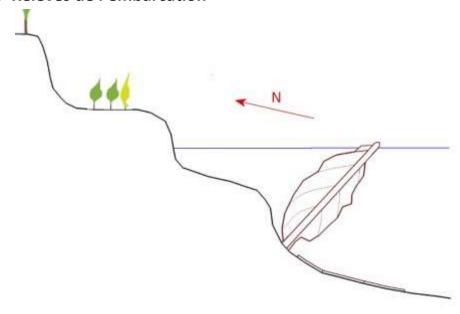
Figure II-11: EP1 vue générale

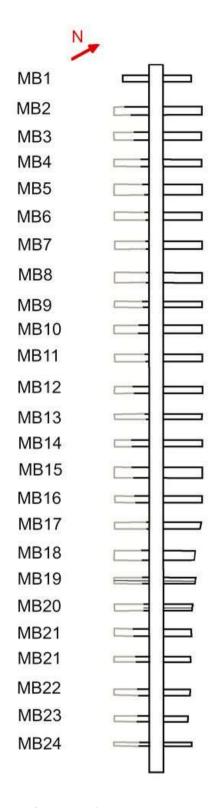
Figure II-13: Varangues vues du dessus

En gris les éléments non accessibles ou non mesurés

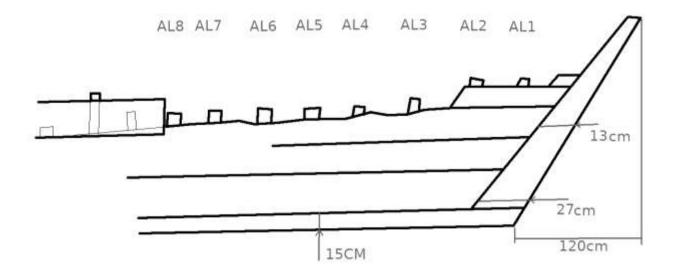
Figure II-14: Vue de la proue coté tribord

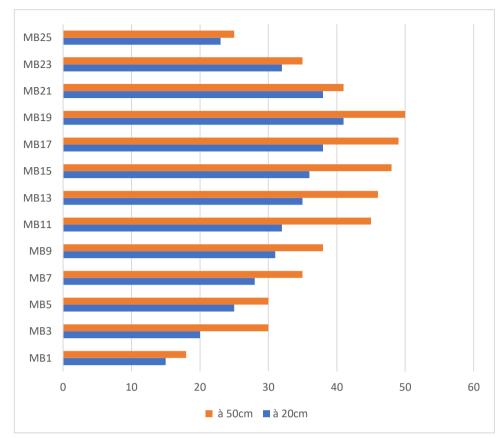
Figure II-16: Profil longitudinal de la carène

L'incendie ayant détérioré ou déformé le bordé, ce profil est à prendre avec précautions à partir de la membrure n°17.

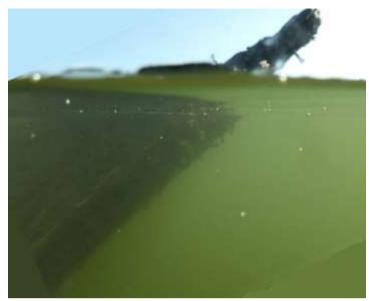
Figure IV-1: Inclinaison de la proue

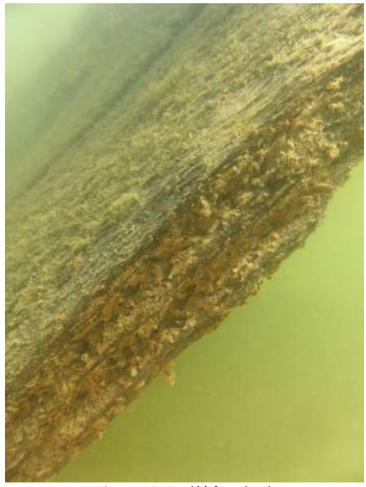
Figure IV-2 : Bordé à franc bord Épaisseur 31mm

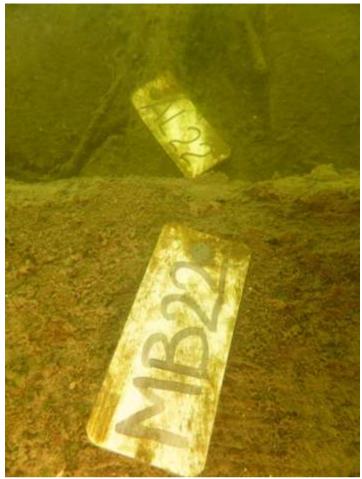
Figure IV-3: Profil varangue-genou-allonge
