JOURNEE EUROPEENNE DU PATRIMOINE 2022

Château de Dampierre-en-Yvelines

Intervention au Château de Dampierre-en-Yvelines

JEP 2022 Situation et actions - Samedi 17 Septembre

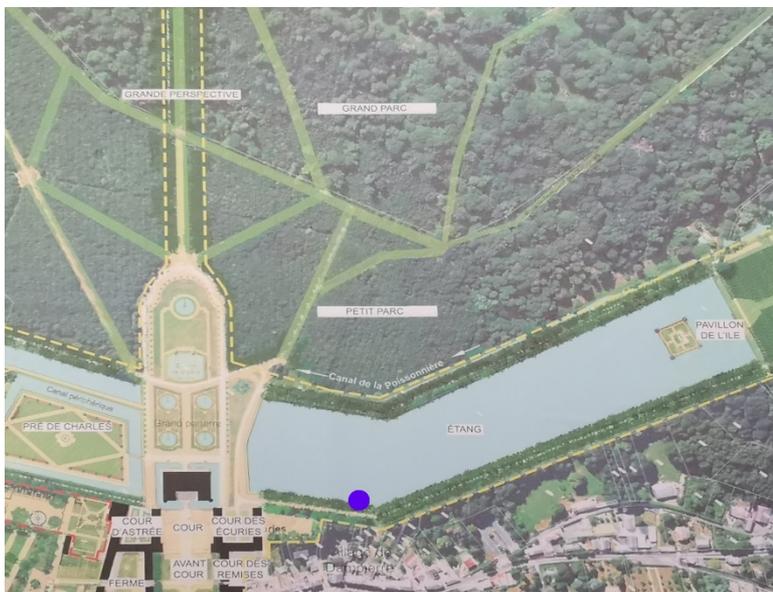
Par contre le projet de sondage a été poursuivi, et un carroyage 1m x 1m a été déposé le long du muret ouest bordant l'étang, à proximité de l'ancienne zone d'abreuvoir. La localisation a été choisie afin d'être suffisamment éloignée d'un espace de restauration proche du château et limiter la gêne occasionnée par le moteur de la motopompe nécessaire à la mise en place d'un l'aspirateur à sédiments.

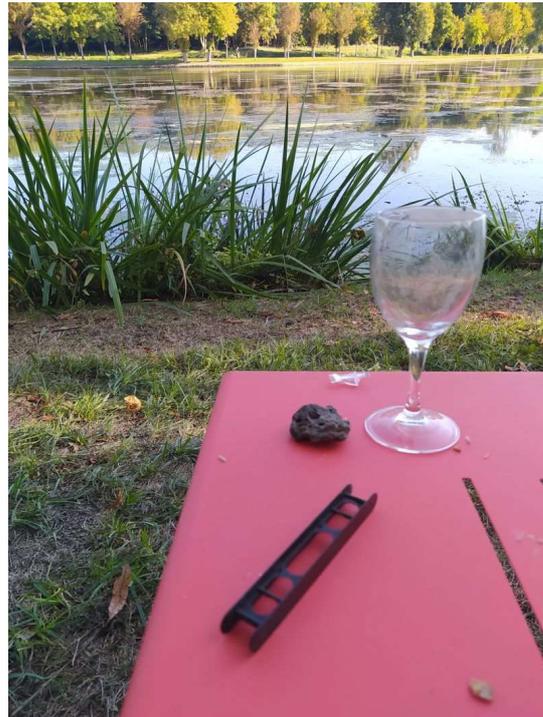
Seules des pièces contemporaines ont été trouvées ainsi que de petits moellons de meulière formant le fond de l'étang à cet endroit.

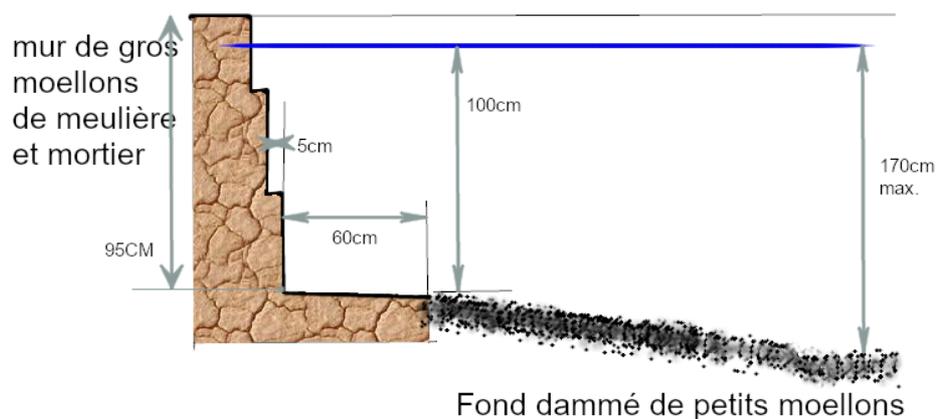
Bien que la visibilité fût nulle durant l'ensemble de nos actions subaquatiques, il a été possible de relever le profil simplifié suivant, le bord supérieur du muret nous ayant servi de référence sachant que la hauteur d'eau ce jour-là était 25 cm en-dessous.

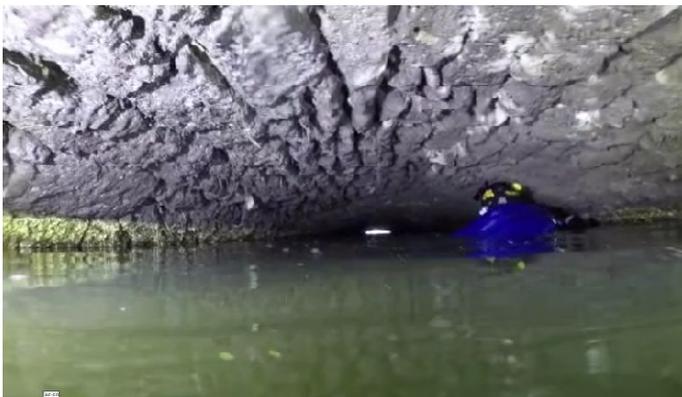
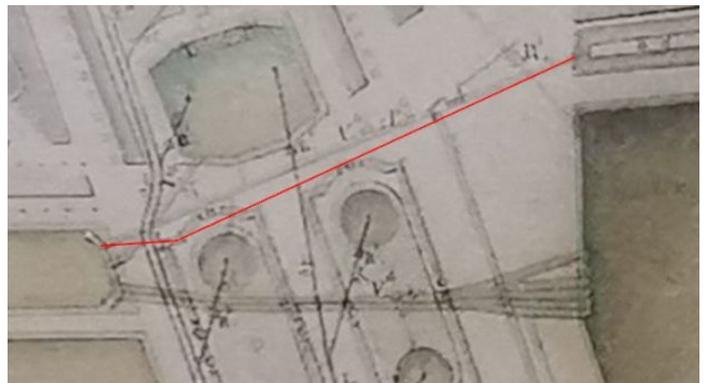
Le tunnel 3 est très fortement anthropisé et la moitié du conduit est comblée par de la vase. Ce tunnel a pu être remonté sur plus de 90m, après une légère bifurcation vers la gauche et l'apparition d'une lumière correspond à la vanne régulant le trop-plein du ru et bloquée par les sédiments.

Nous proposons une légère modification du tracé du tunnel 3 : depuis l'aval, celui part SO avant une légère inflexion d'environ 30° vers la gauche 40m plus loin et rejoindre la vanne de trop-plein du ru selon le tracé ci-dessus, reprenant un schéma global des tunnels 1 & 2 mais en plus prononcé.

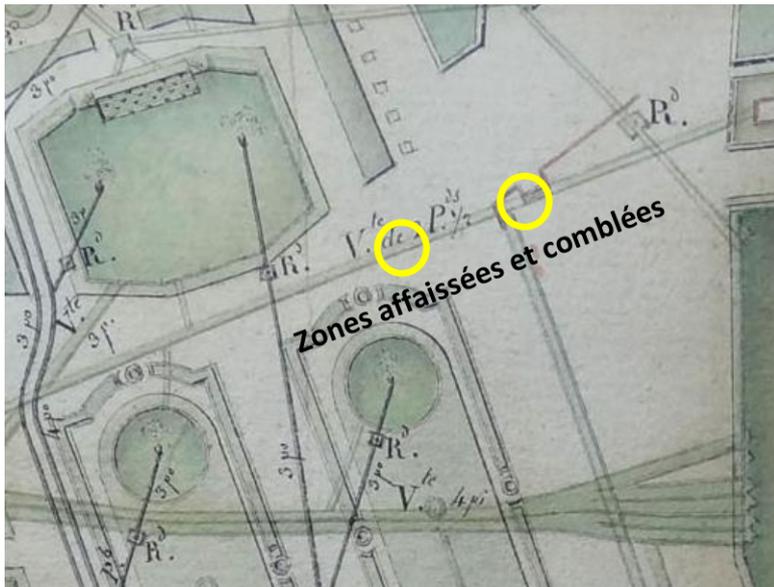
Contrairement à ce qui avait été supposé, aucun effondrement de la voûte n'est à signaler. L'eau était certes stagnante à cette époque de l'année particulièrement sèche mais le tunnel doit être considéré comme encore actif lors des épisodes de crues.

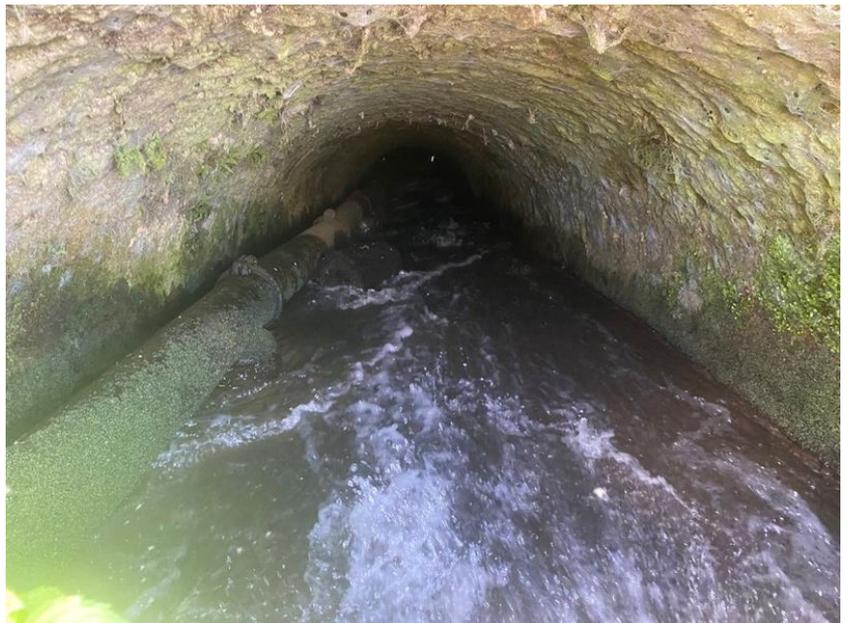
Les tunnel 1 et 2 sont presque libres de toute sédimentation avec une circulation de l'eau rapide vers l'aval entraînant des effets d'érosion sur les parois et le jointoiment qui devront être consolidés.

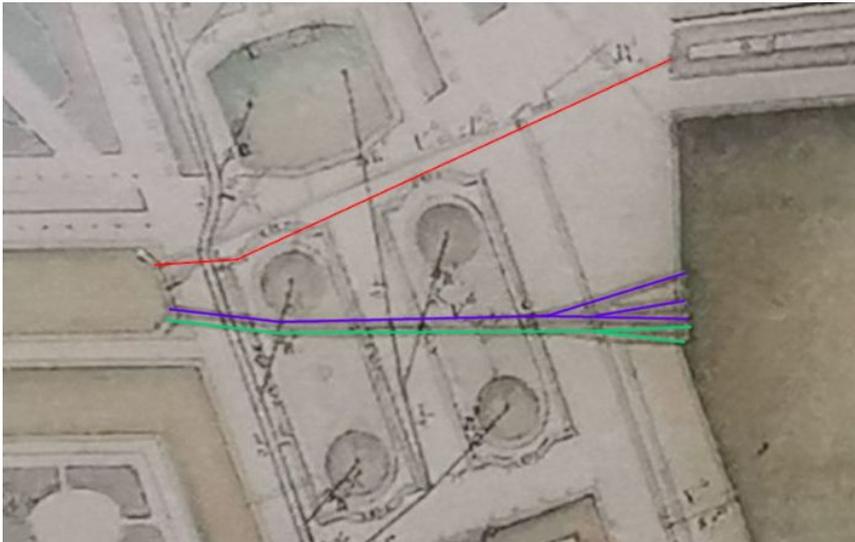
La convergence des dégueuloirs du tunnel n°2 est sensiblement différente par rapport à celle rapportée dans la carte hydraulique du château. Ils ne se rassemblent pas tous les trois au même endroit mais 2 par 2 à des distances différentes (*en bleu*)

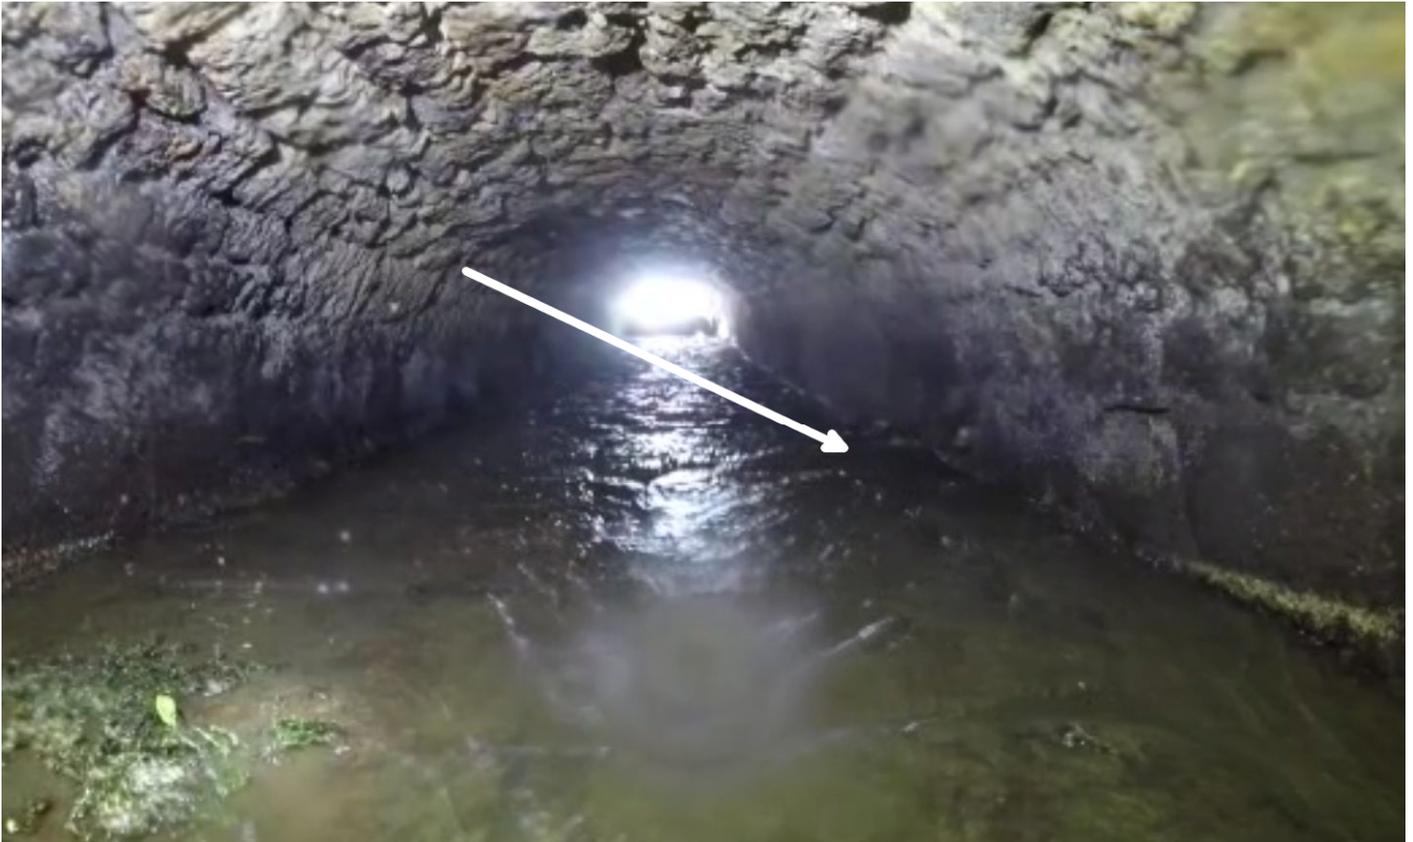
Il est à noter pour le tunnel 2 une infiltration d'eau conséquente à une dizaine de mètres de la vanne de vidage de l'étang provenant soit de l'étang, soit de la dégradation du tunnel 1 adjacent déjà signalée en 2019.

Cette infiltration mine le pied du tunnel et présente à terme un risque d'effondrement.

Infiltrations sur le tunnel 2 (*extraction depuis une vidéo*)

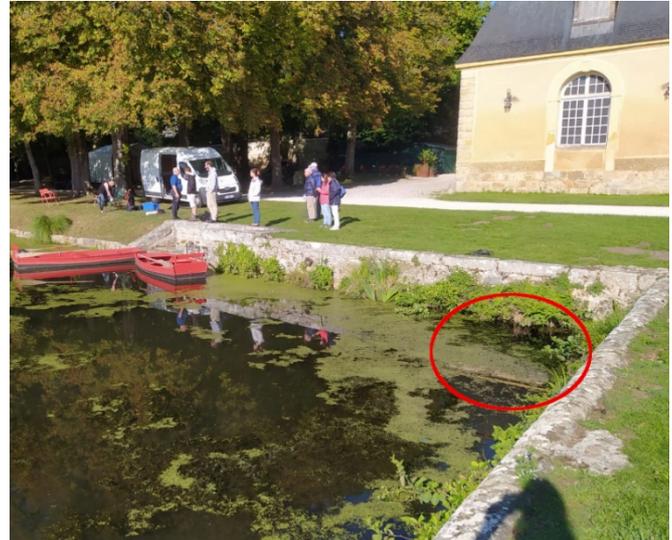
Il nous a été proposé pour le dimanche de dégager le coin ouest de l'étang, lieu supposé d'arrivée des gouttières du château et actuellement bouché par plus d'un mètre de sédiment.

Un sondage, qui pouvait au départ se faire à pied à cause de la hauteur du sédiment, a été réalisé toute la matinée et l'après-midi du dimanche dans une vase extrêmement compacte et dégageant la première heure un important volume de méthane nous obligeant à l'utilisation d'un masque et d'un détendeur tout en travaillant en aérien.

La compacité du sédiment n'a pas permis de dégager l'arrivée des gouttières, d'autant que le muret n'était pas vertical mais forme dans l'angle un congé avec un fort adoucissement vers le fond que nous avons dû suivre sans pour autant observer une canalisation quelconque.

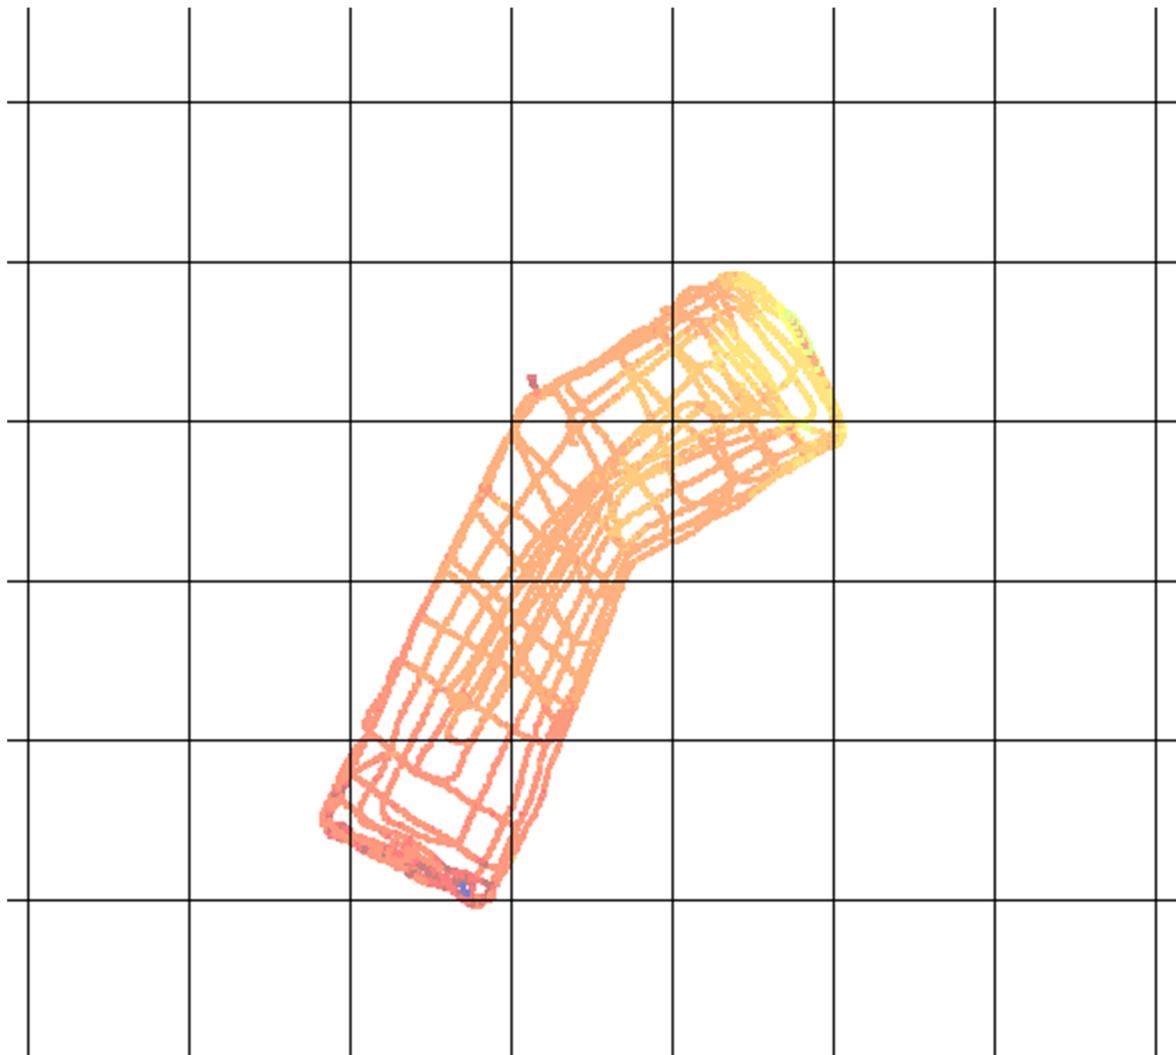
Figure 1 : Somme des passages sur l'étang

Plusieurs passages croisés furent effectués dans la zone dévolue aux embarcations pour éviter d'éventuelles zones blanches et obtenir un maillage maximum.

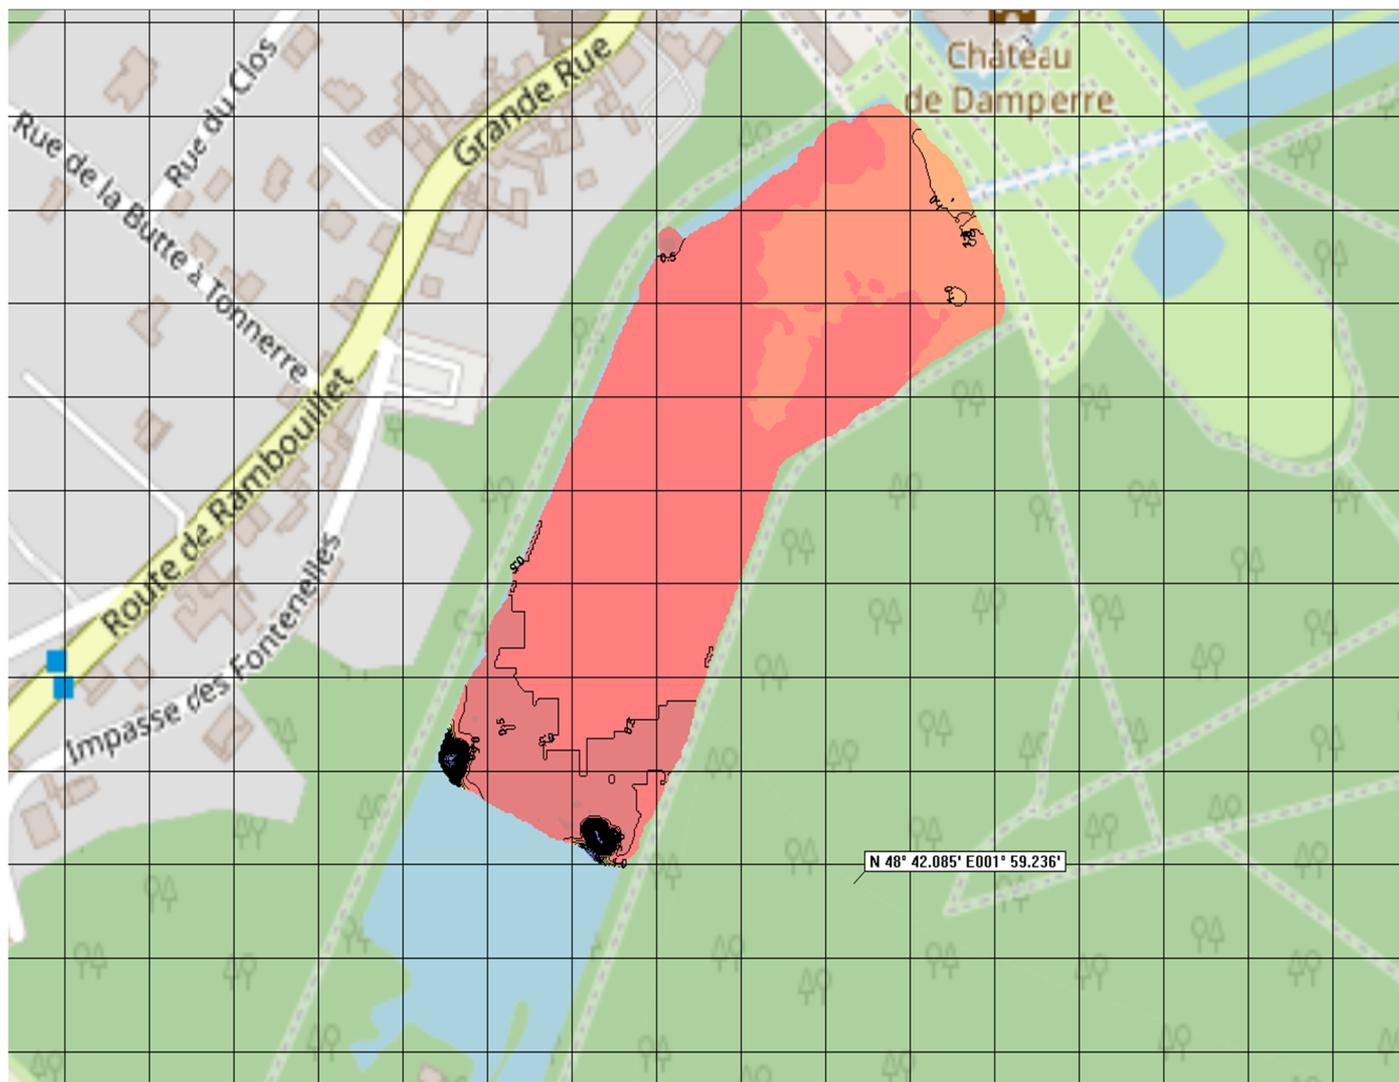
Figure 2 : Anthropisation de l'étang

La bathymétrie fait apparaître clairement 3 niveaux d'anthropisation depuis le Sud le plus envasé, vers le Nord et les tunnels d'évacuation. La zone sud la plus critique rejoindra rapidement, en l'absence de toute intervention, la zone marécageuse déjà existante au Sud sur une distance supplémentaire d'environ 25m.

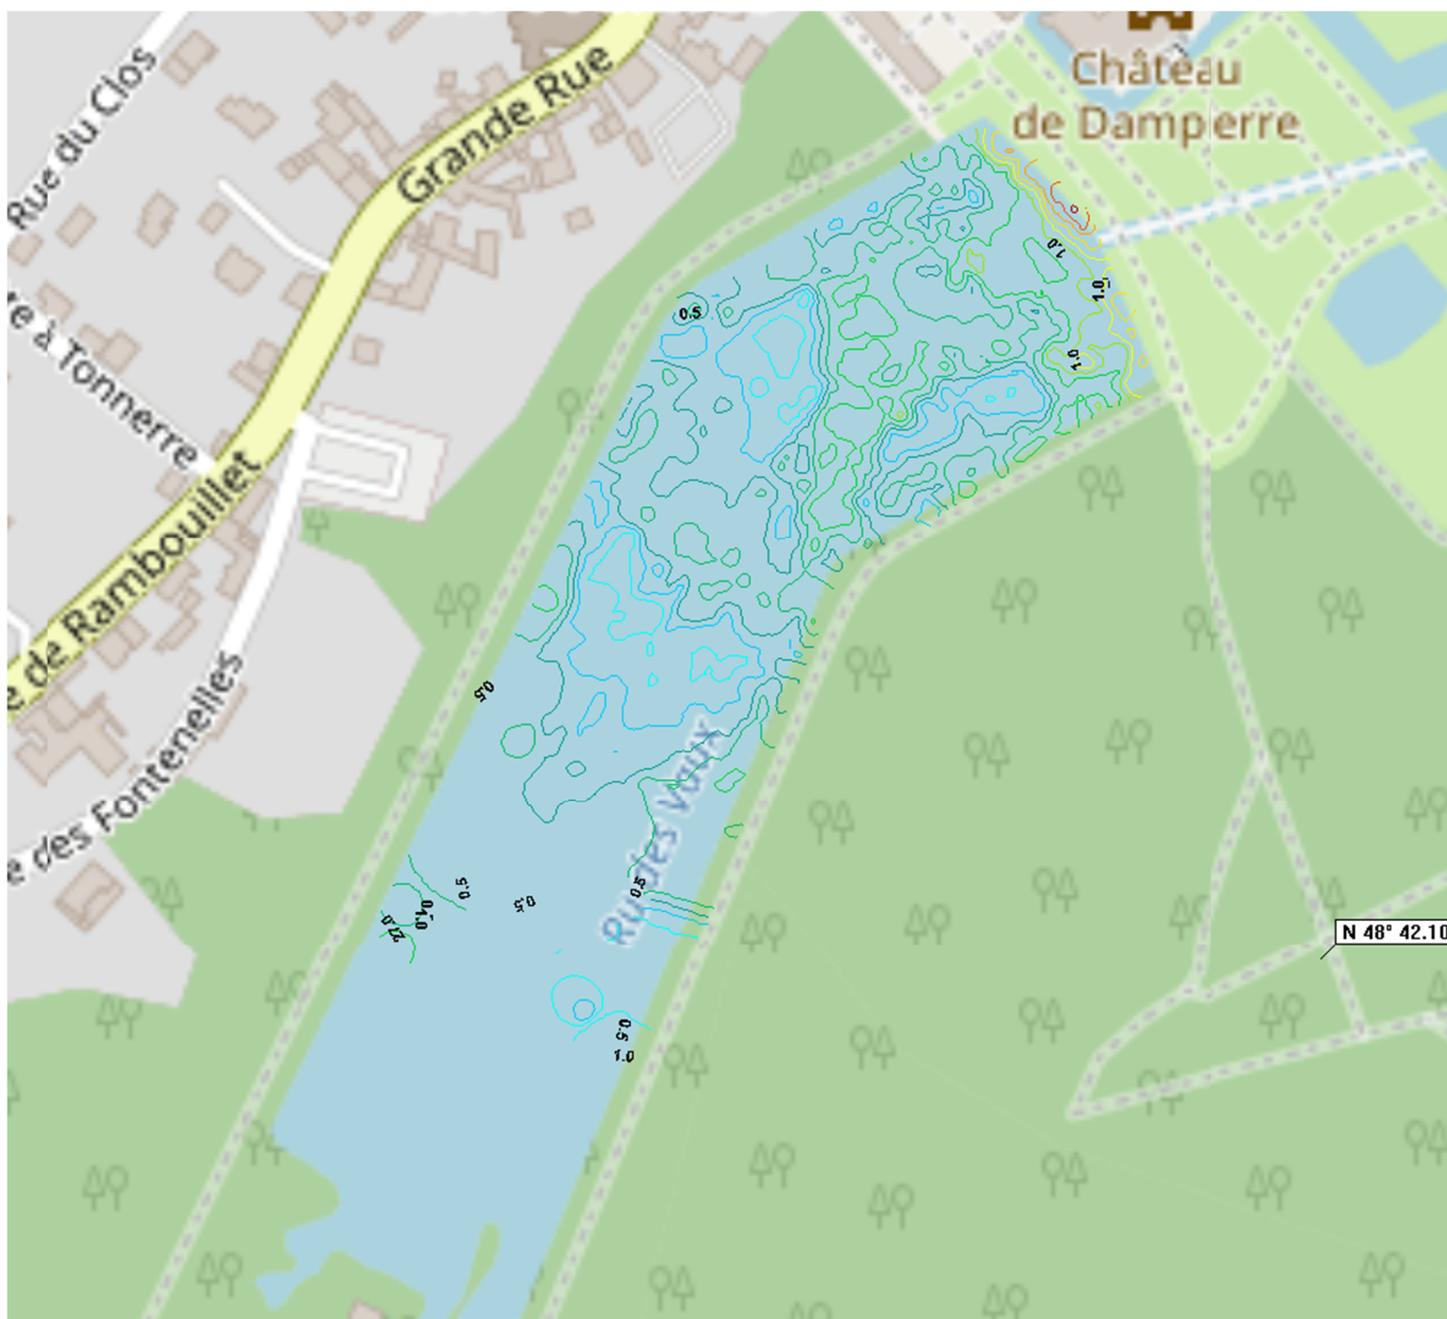
Figure 3 : Profondeurs

L’affichage des profondeurs montre une variation faible et plutôt régulière du fond – moins de 1.5m, ce qui n’est guère surprenant connaissant l’artificialisation de cette étendue d’eau.

Il faut noter que la profondeur affichée correspond à la profondeur sous la sonde, elle-même étant déjà immergée d’environ 35cm.

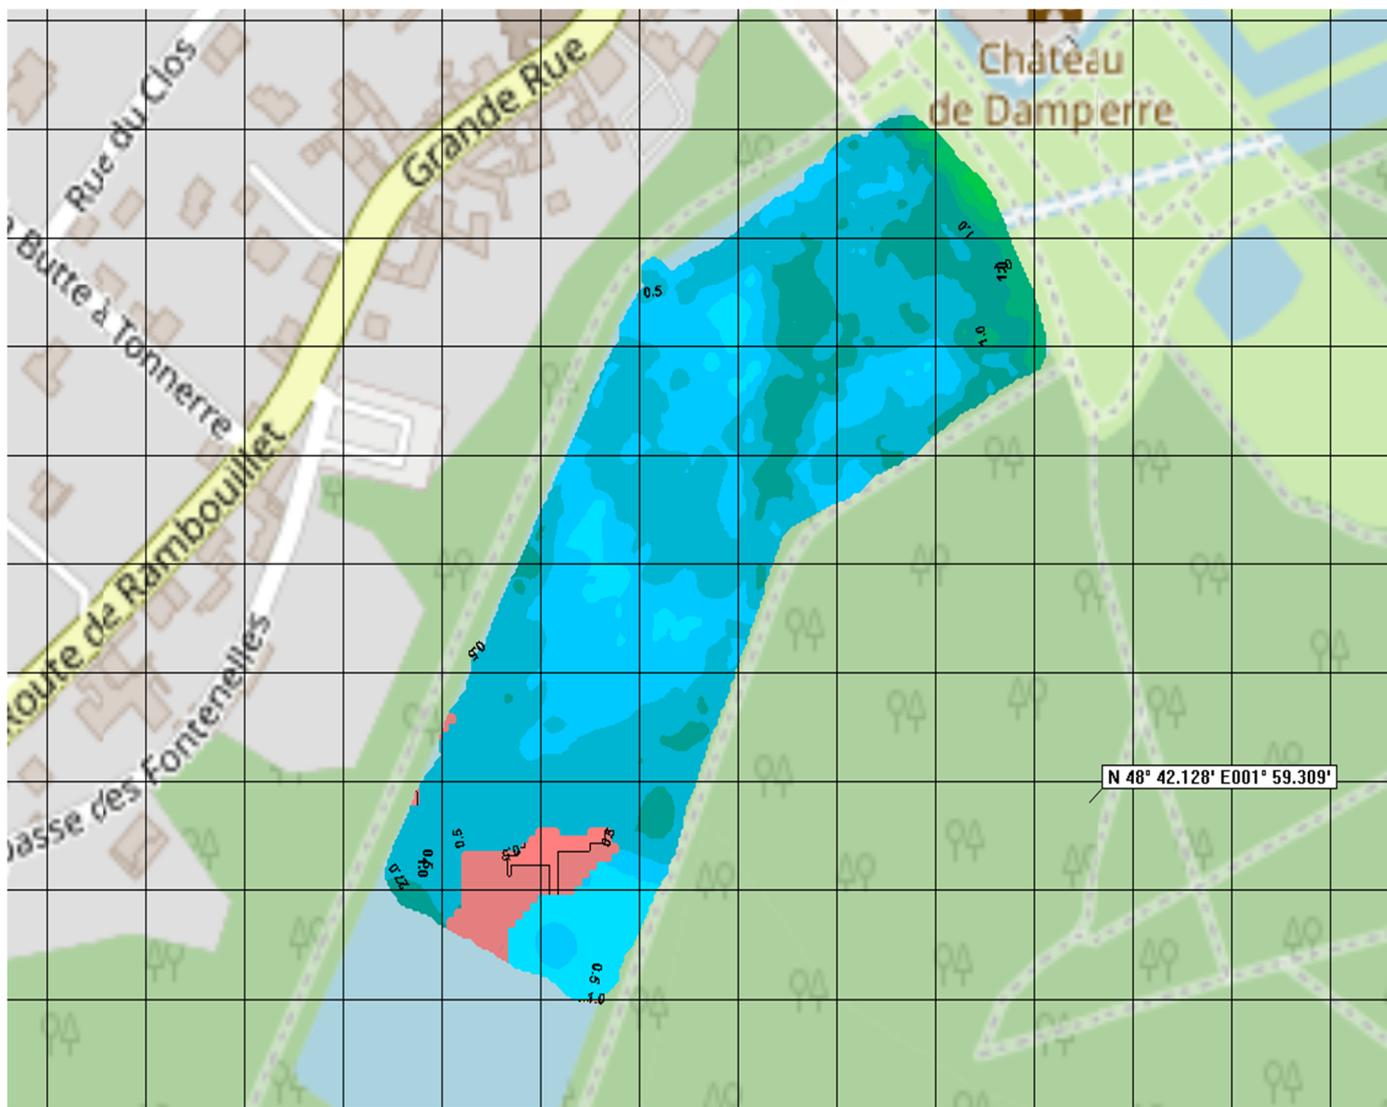
Figure 4 : Présence de végétations

Sans surprise la végétation aquatique est plus dense vers le sud et les bords de l'étang, mais présente également deux zones transverses qui font obstacle à l'écoulement naturel, et accélèrent le phénomène de sédimentation.

Comme nous l'avons déjà signalé dans le rapport initial, les magnifiques allées de marronniers bordant l'étang apportent malheureusement de manière significative leur contribution à l'apport en éléments détritiques par des chutes régulières de marrons, feuilles et branches.

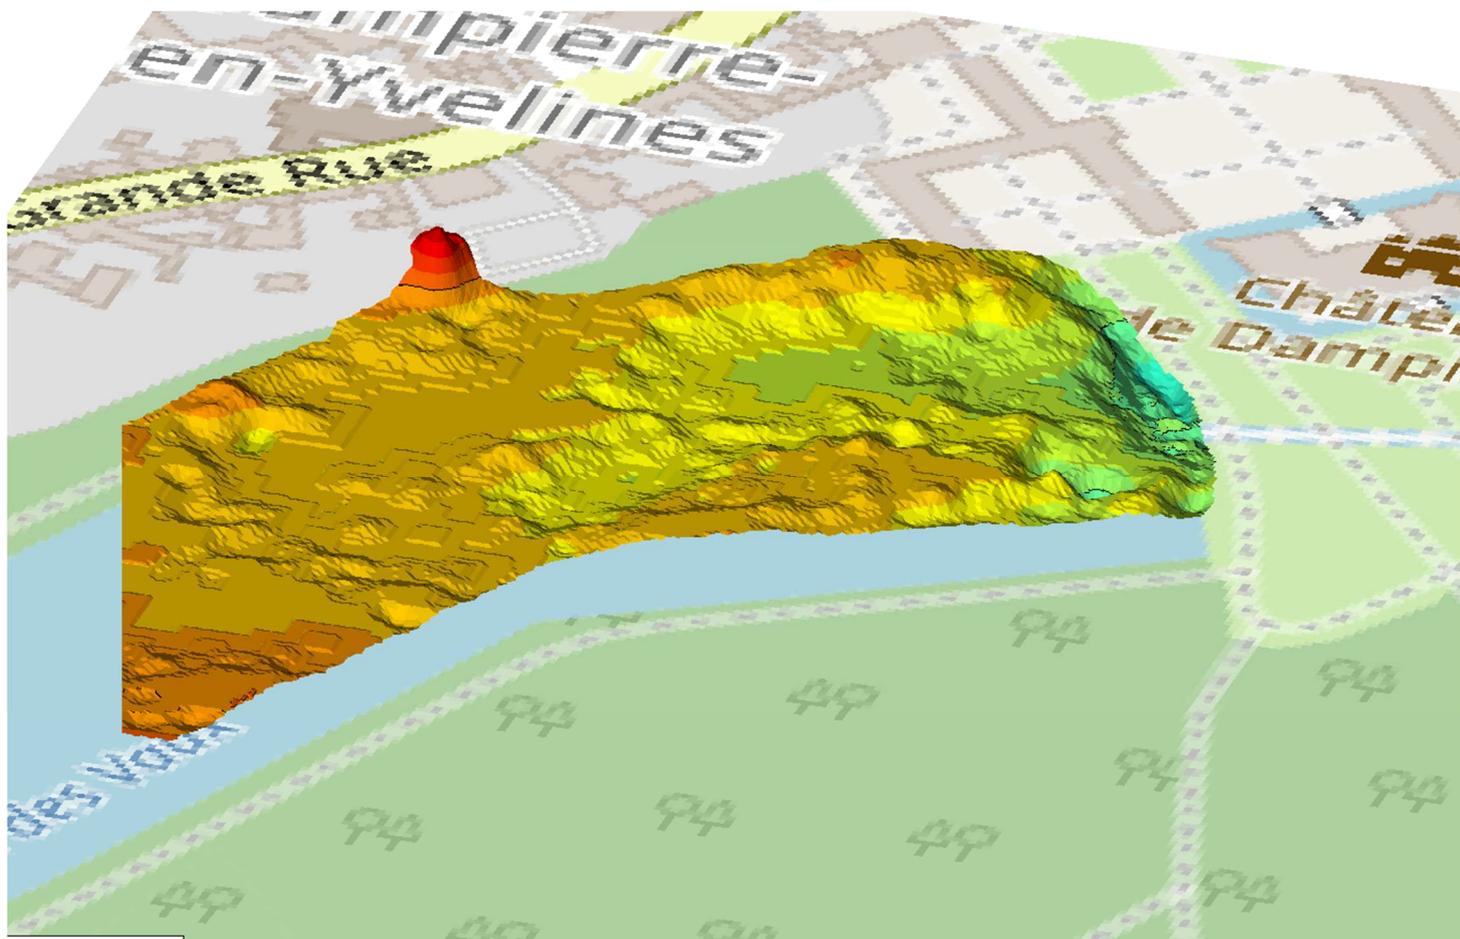
Figure 5 : Vue 3D amplifiée du profil de l'étang vue depuis l'Est

Ici le profil amplifié de l'état de sédimentation de l'étang. La zone rouge correspond à l'ancienne zone d'abreuvoir, qui nous a aussi servie de mise à l'eau de l'embarcation.

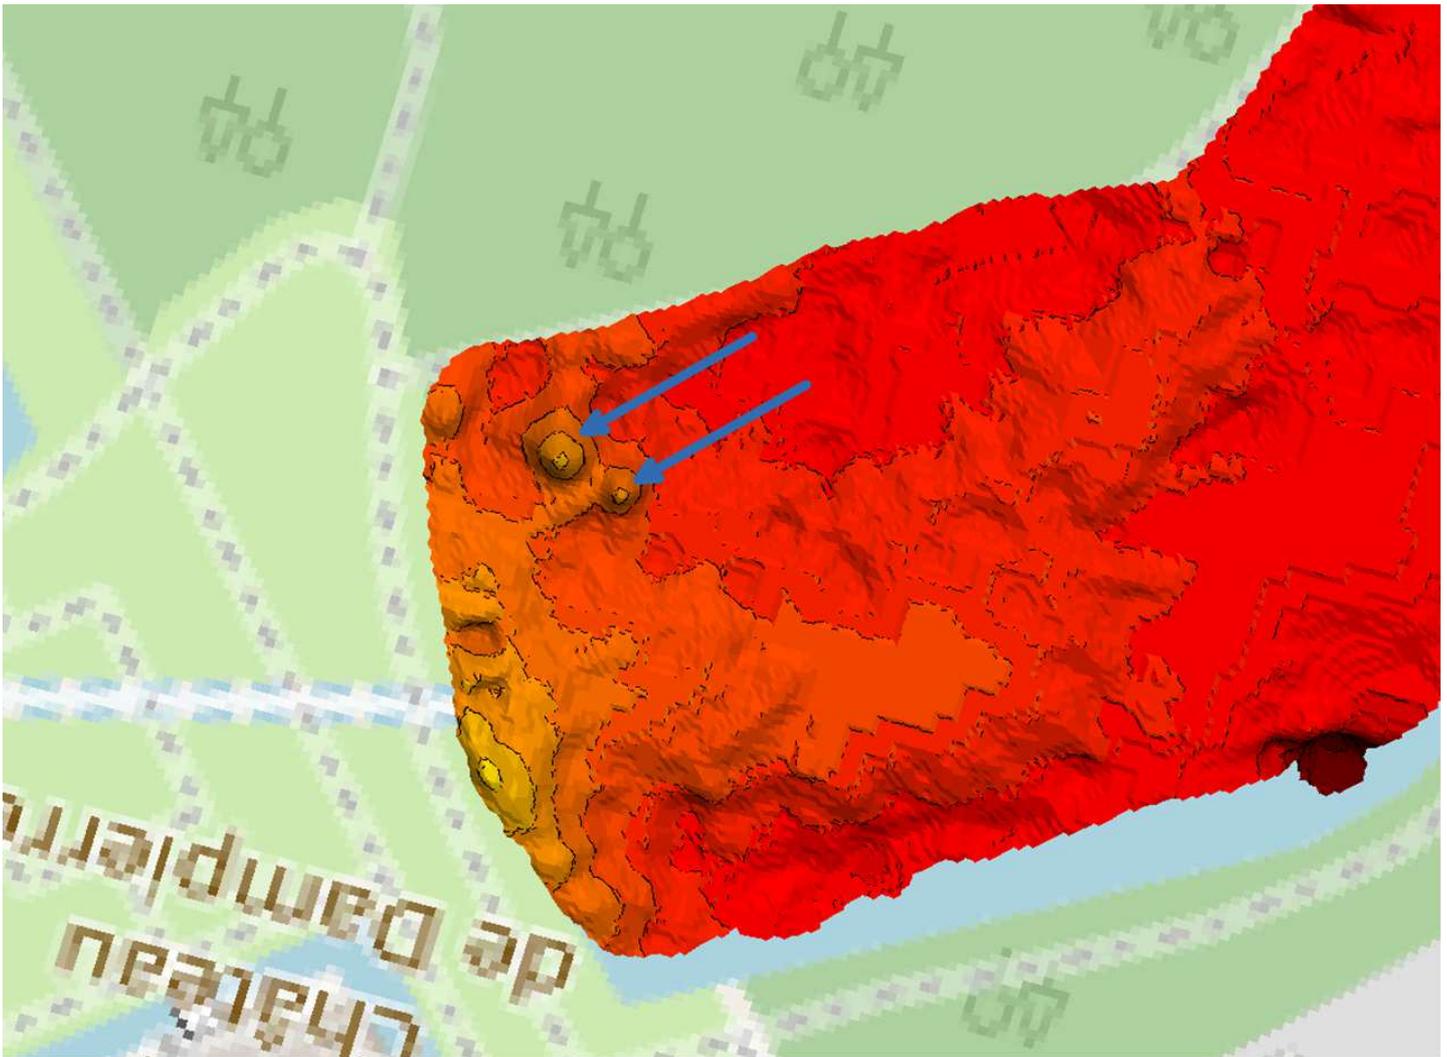
Figure 6 : Vue depuis le Nord-Ouest

Sur la même zone que la figure précédente, vue cette fois ci depuis le NW, deux fosses attirent l'attention. L'une des explications plausibles serait la trace d'interventions antérieures dans cette zone.
