# Inventaire & Sondage Subaquatiques

## MANTES-LA-JOLIE Vieux Pont de Limay

**Pierre de SIMON**

Dates d'intervention : Juillet, Aout et Septembre 2017

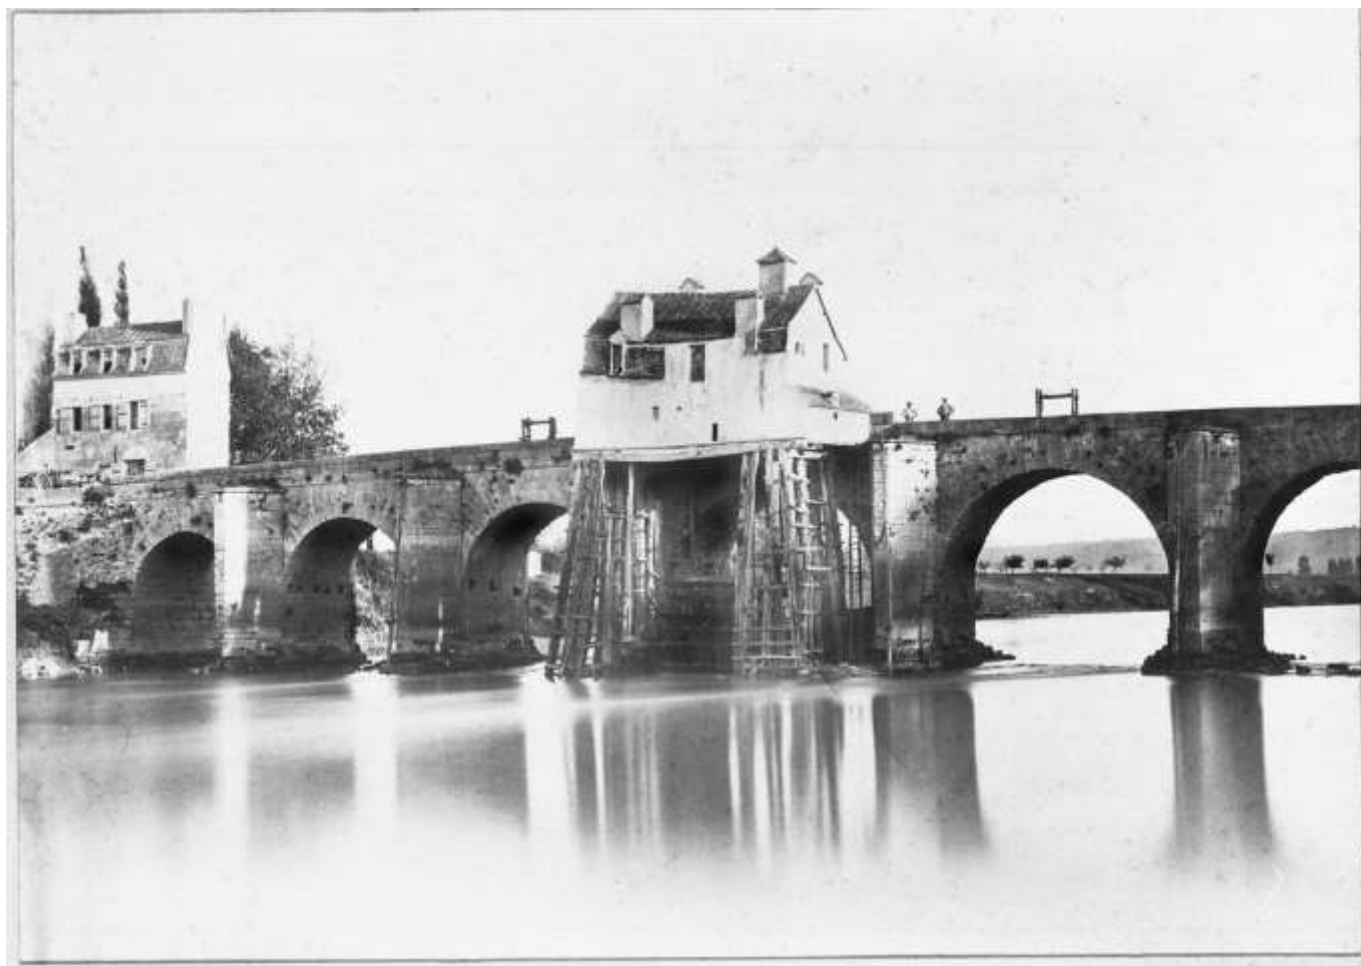
**Figure I-9: Le pont de Limay avant 1870 – photographie non datée**

L'un des très rares documents photographiques sur l'existence d'un moulin sur le vieux pont de Limay.

Le cliché sur plaque de verre puis sa numérisation à grande définition en a fait un document de travail incontournable pour ce projet. Ce cliché provient d'un atelier photographique mantais qui perdurera durant plusieurs générations – voir chapitre II.A.3.a) *Atelier photographique Bertin*.

Le moulin sera heurté et détruit le 30 Décembre 1870 par une embarcation ayant rompu ses amarres lors d'une crue hivernale.

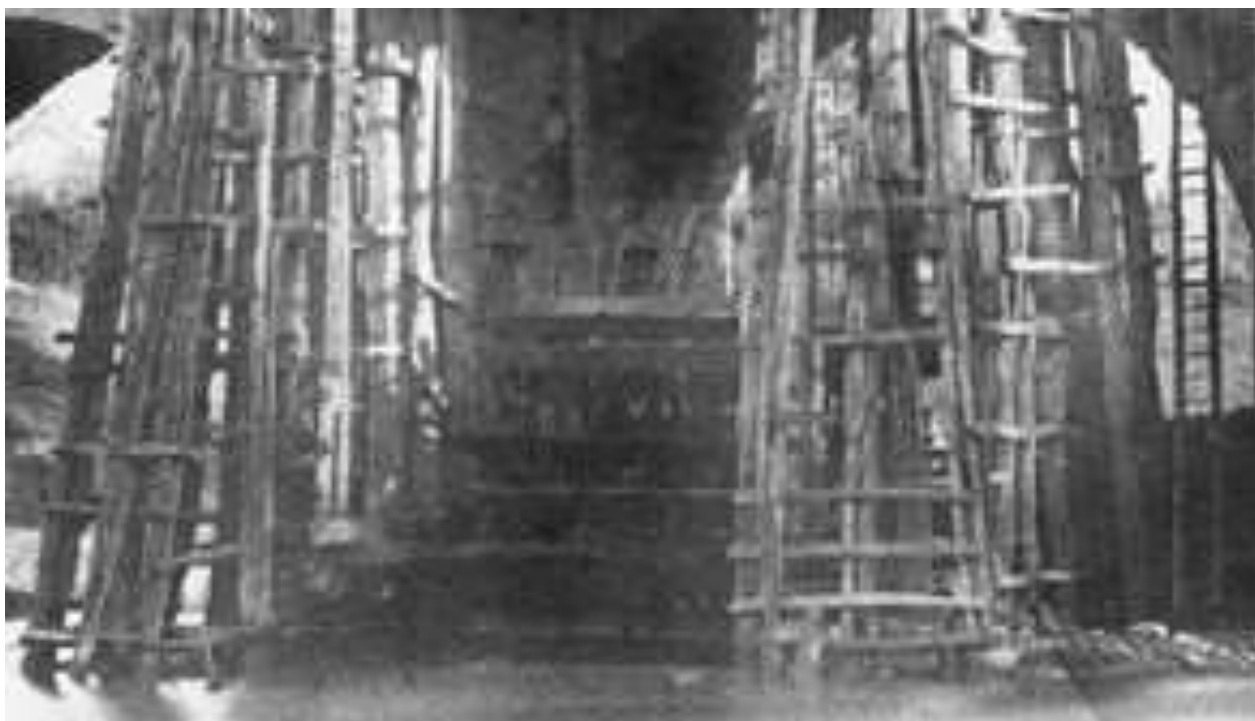
**Figure I-11: Pilotis du moulin - détail**

En effet, la qualité des photographies montrait le nombre important de pilotis nécessaire au soutènement du bâtiment abritant le moulin. Il devenait alors possible d'en dégager un certain nombre et identifier ceux dont les caractéristiques puissent par analyse nous préciser la date de construction probable du bâtiment sus-jacent.

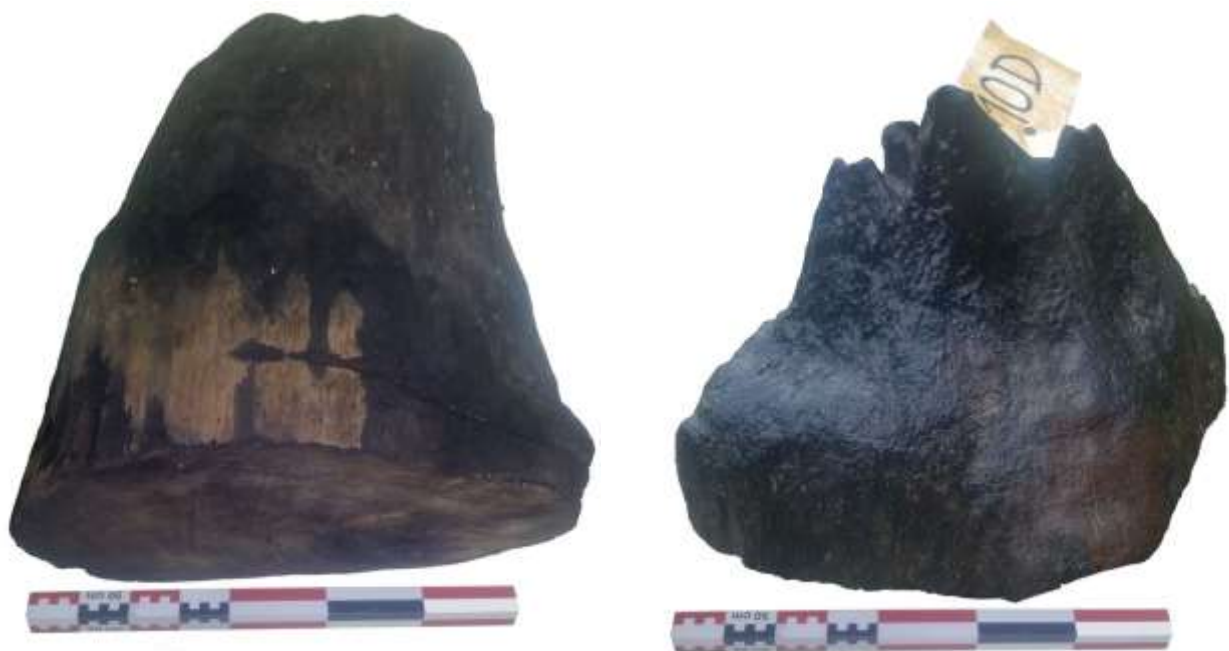
**Figure II-4: Section des pieux 4G et 10D**  
On note la présence d'aubier sur le pieu 4G

Seuls les pieux 10D et 4G jugés pertinents par la dendrochronologie ont été dégagés d'une manière suffisante pour permettre l'action d'une scie manuelle et en découper une section.

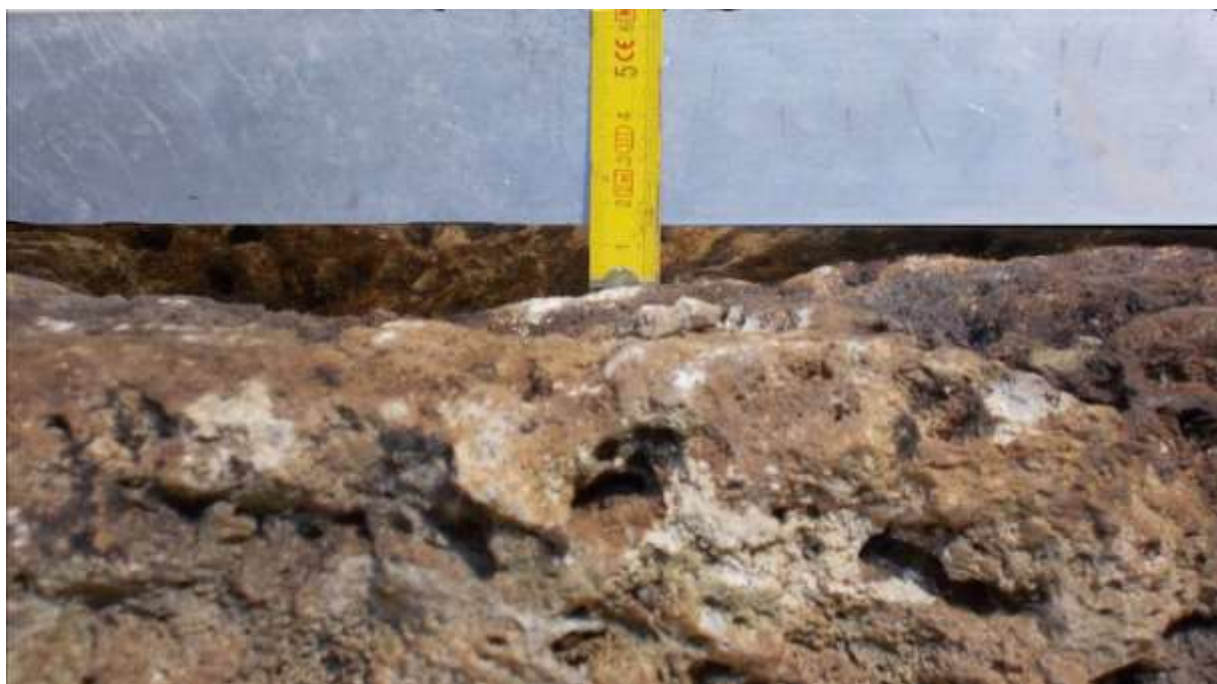
Figure II-5: Meule – Mesure du cône plan concave

Le cône du plan concave, entre le bord externe et le bord du trou central, affiche une profondeur maximum de 18mm, correspondant à un angle d'environ 3°.

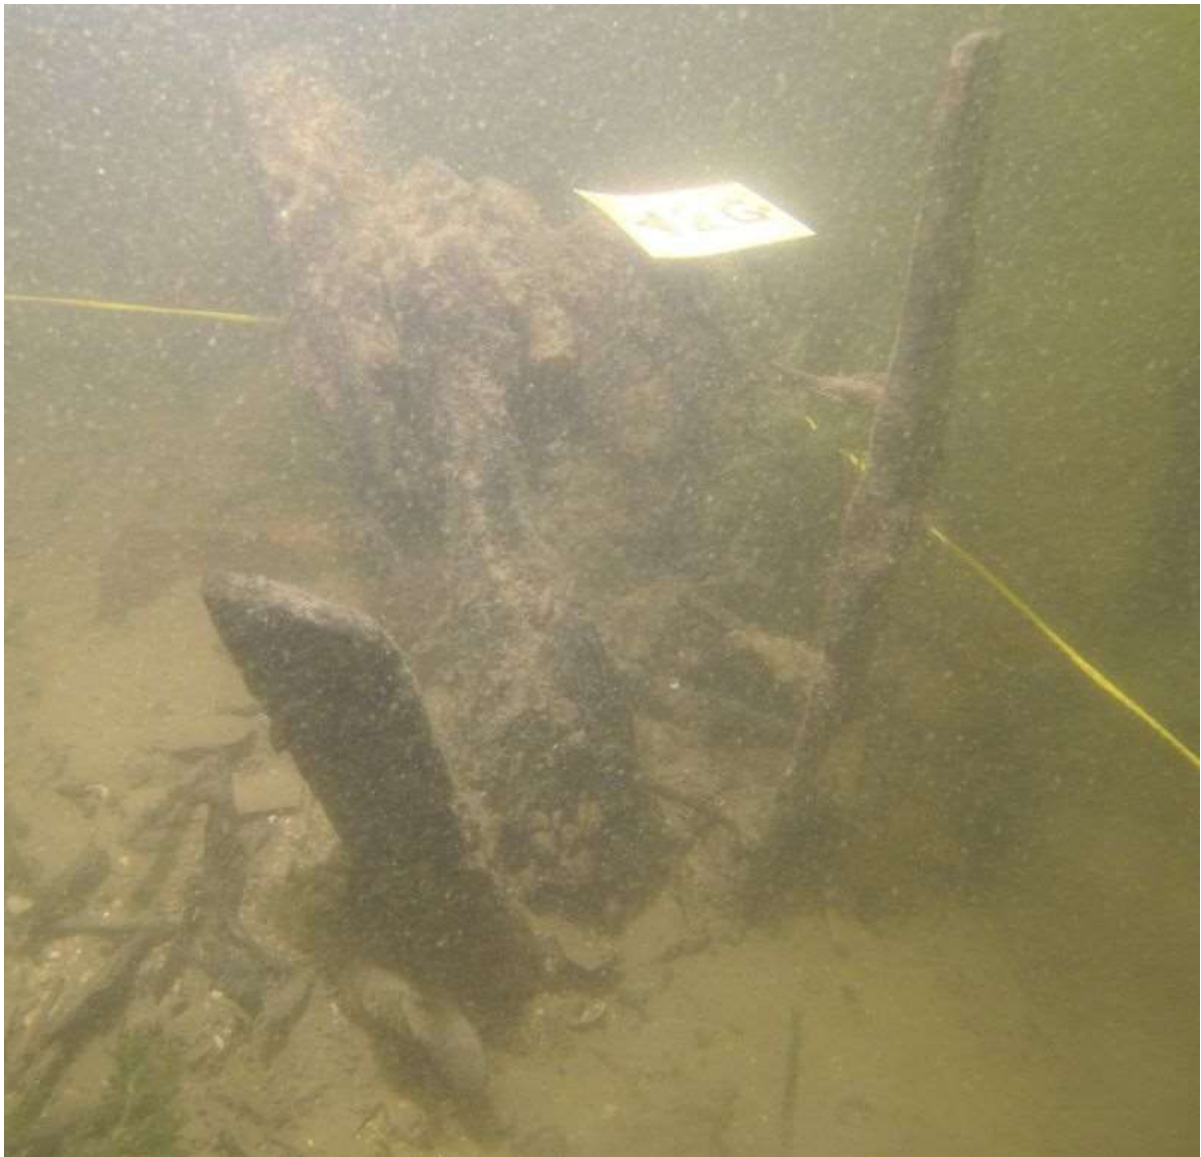
**Figure II-7: Sabot 12G in situ**

Les pieux 3G, 12G et 9D avaient un sabot en partie visible, mais seul le pieu 12G, avait son sabot métallique presque totalement apparent. Celui-ci a été dégagé et extrait d'un trou d'environ 35 cm de profondeur.

Il est vraisemblable que d'autres pieux étaient terminés par un sabot mais trop enfoncés dans le sol calcaire pour pouvoir être visible.

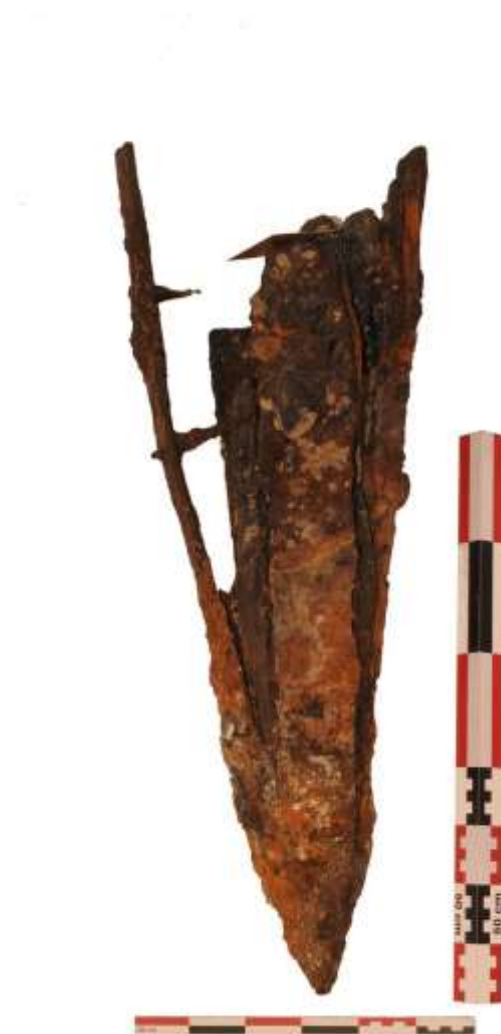
**Figure II-8: Sabot métallique du pieu 12G : n° d'inventaire 78361 -17-101**

Branches de 718, 710 et 614, 603 mm  
4 clous par branches, un clou de 91.2mm

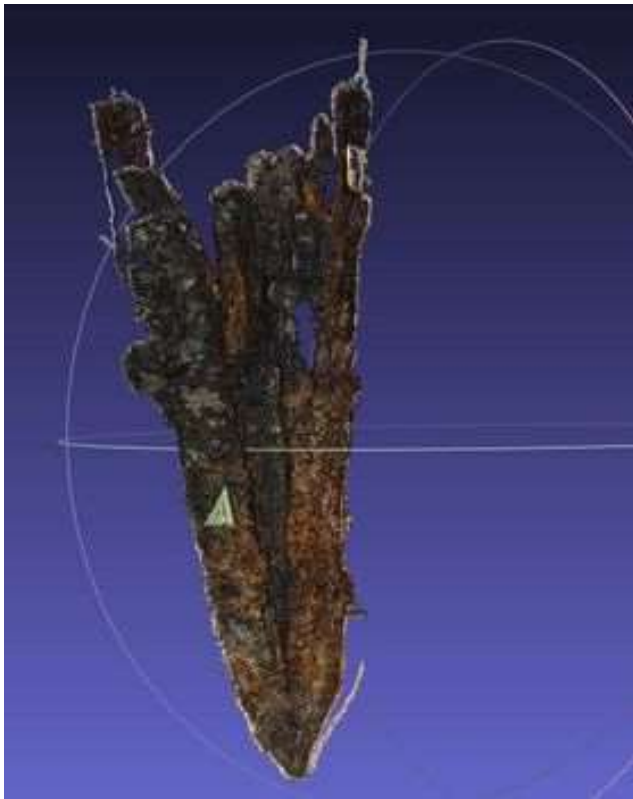
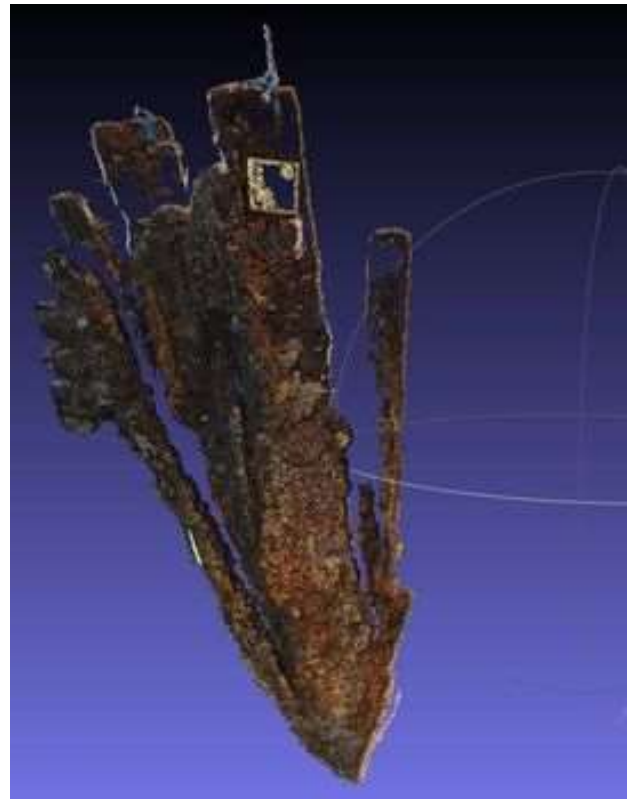
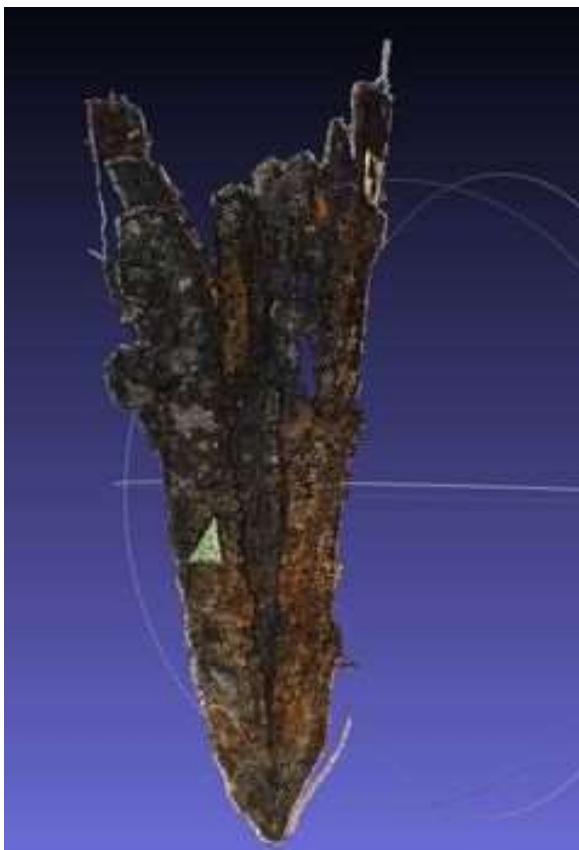
**Figure II-10: Reconstitution 3D du sabot métallique**

Le sabot ayant une forme et une texture complexes avec des couleurs peu différenciées, les formes géométriques jaunes – carré, triangle, rectangle –sont destinées au logiciel de traitement d’image pour favoriser la discrimination des branches.

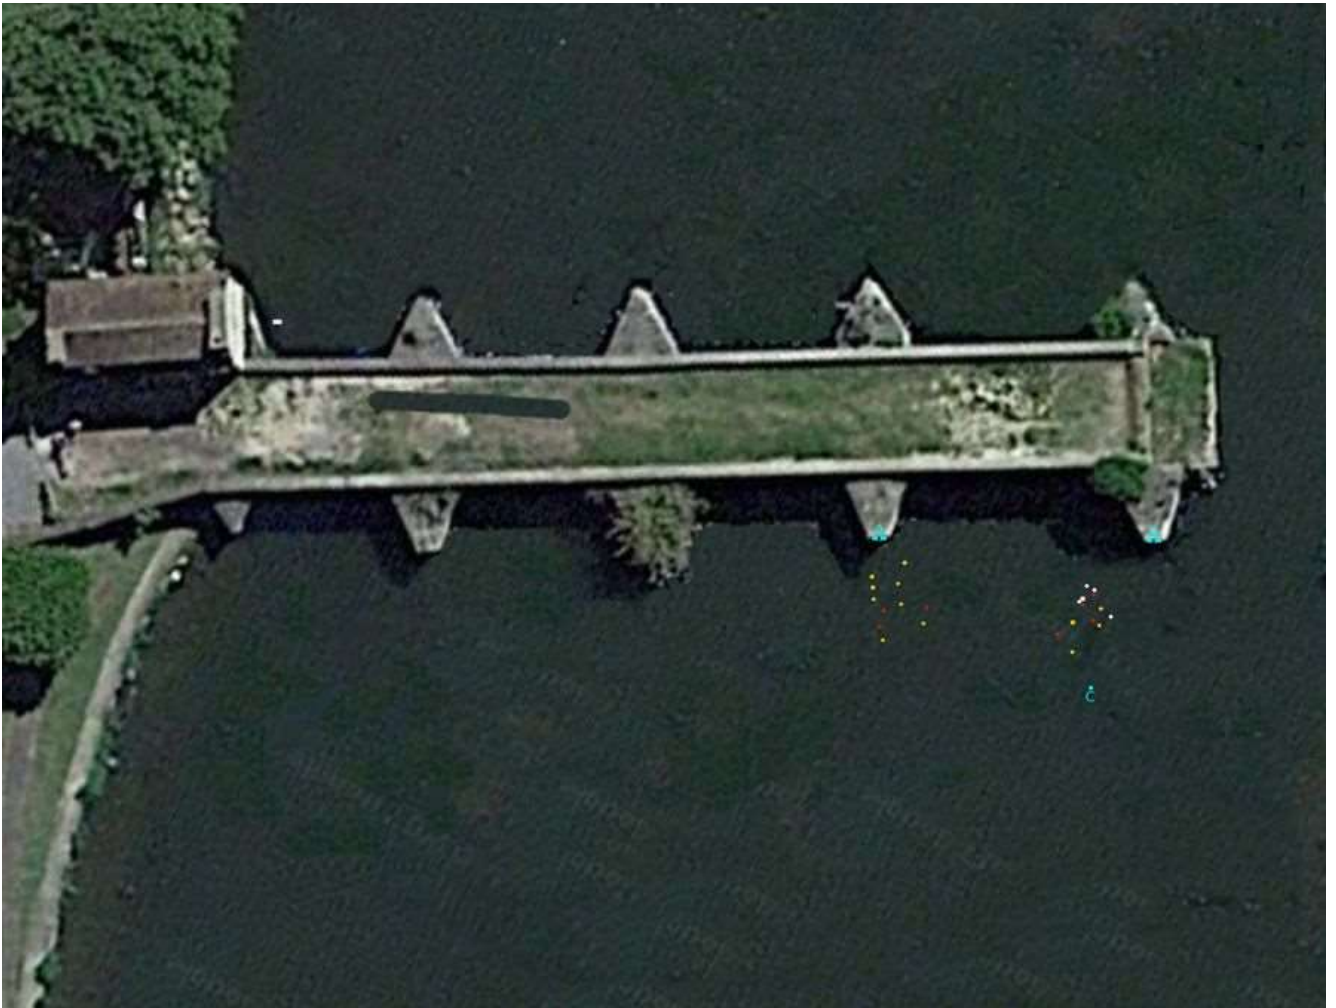
Figure II-11: Pilotis du moulin du pont de Limay – vue générale

La position des pilotis a été relevée par triangulation entre 3 points. Les points A et B correspondaient au milieu des piles n° 3 et 4 coté aval. Ces points ont été matérialisé par une fiche métallique enfoncée dans les pierres au pied des piliers.

De la même façon, le point C a été matérialisé par une fiche métallique située largement en aval de la zone de travail et positionnée par GPS.

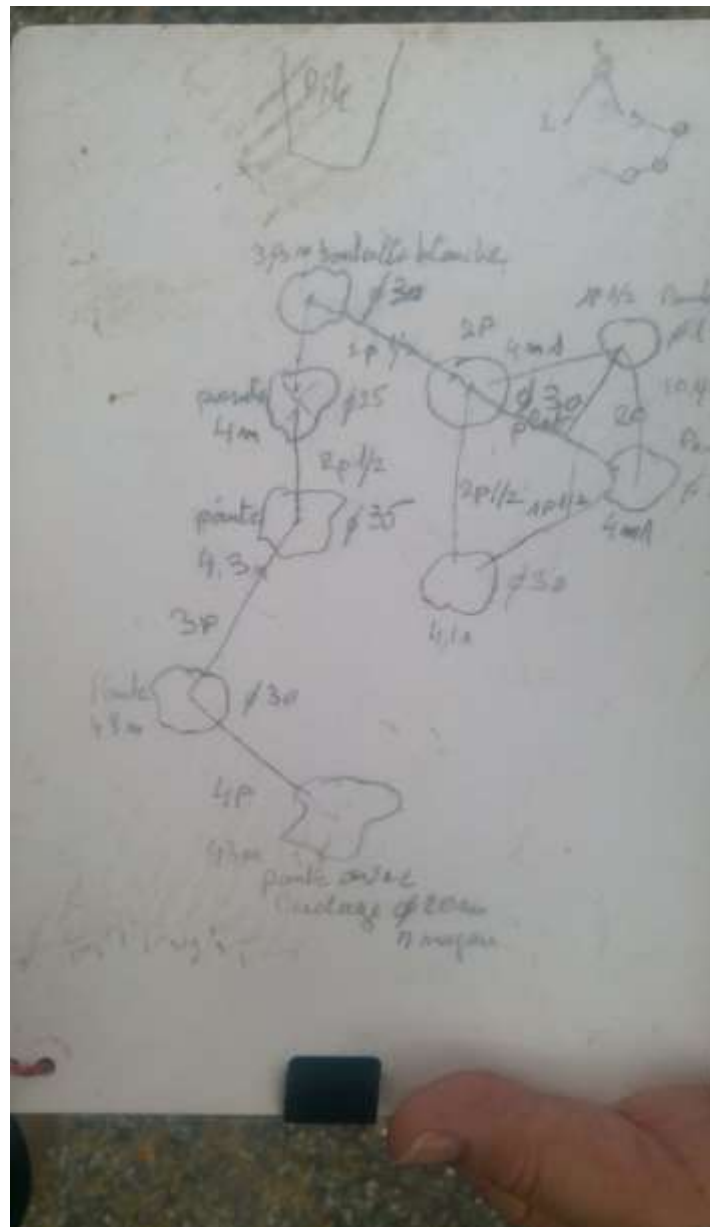
**Figure II-12: Premier relevé sur planchette immergeable**  
Début Juillet 2017 et avant la mise en place des points de référence

Au total 24 pieux ont été identifiés. D'autres pieux sont vraisemblablement sous des décombres du moulin, mais inaccessibles vu le volume et la taille des pierres.

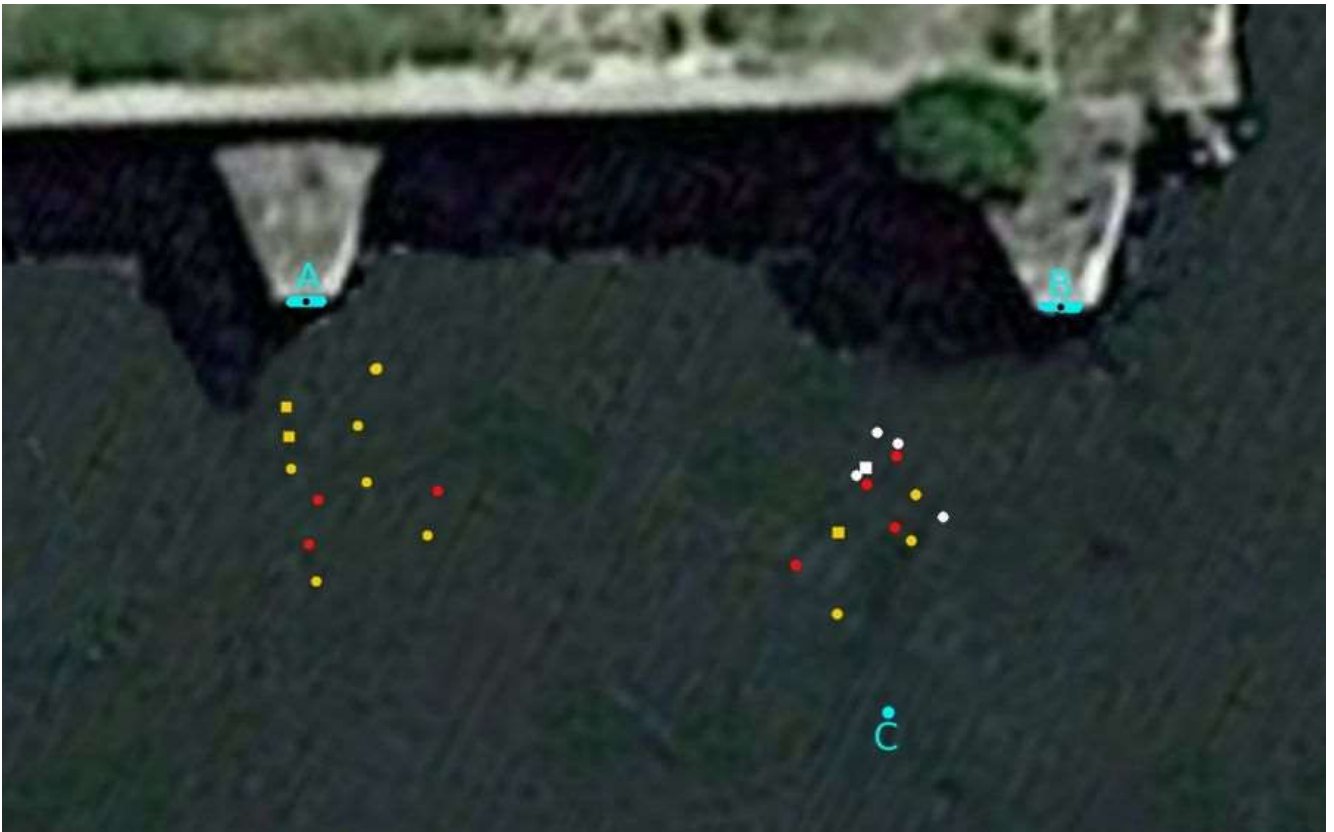
Figure II-13: Pilotis du moulin - vue détaillée

Ronds ou carrés = forme de la base du pieu

On remarque que les pieux de plus petits, entre 20 et 30 cm de diamètre sont tous situés du côté de la pile 4, sans pouvoir y apporter une explication à ce stade.

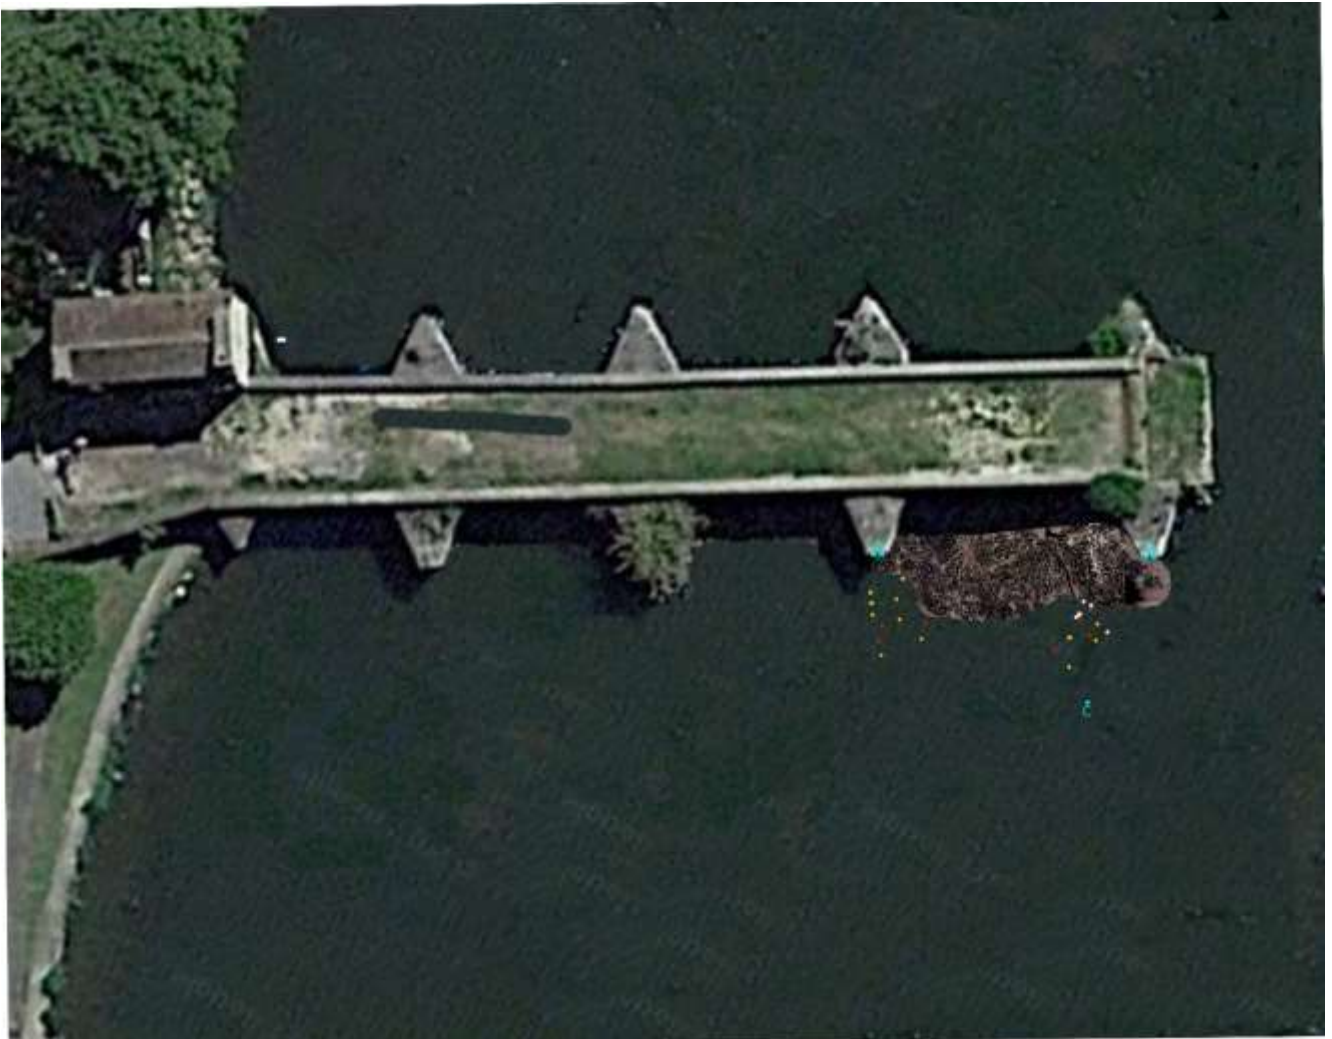
**Figure II-15: Zone d'empierrement correspondant au bâti du moulin**

Après prises de différentes mesures on peut estimer le volume des pierres immergées sur le fond de la Seine entre les piles de l'arche 4 à environ  $13\text{m}^3$ .
